a Bargi è andato in corto l'alternatore

Questo articolo va letto come seguito di quello di qualche giorno fa che spiegava le peculiarità della centrale di Bargi [le centrali idroelettriche di pompaggio](#) – la novità di oggi, dopo la pubblicazione della foto con ciò che è rimasto dell'alternatore al piano -8, è la seguente: era in corso una *prova di stress* dell'alternatore (funzionamento leggermente al di sopra della massima potenza) quando si è verificato un problema al rotore dell'alternatore.

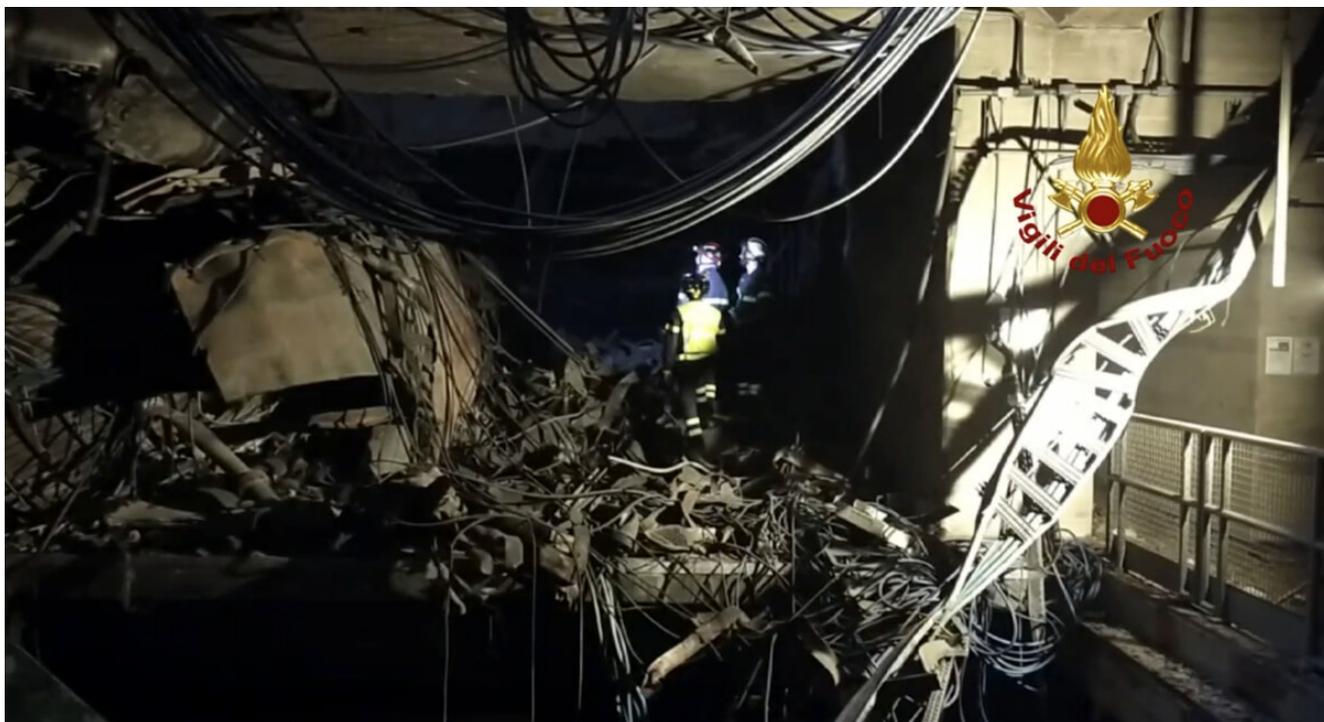
ciò che resta dell'alternatore

Tale problema ha determinato disallineamenti e problemi al cuscinetto sino allo scardinamento del rotore e conseguente corto circuito con fiammata esplosiva, crollo del solaio tra -8 e -9, rottura di una tubazione (probabilmente di servizio) con acqua, rottura dei circuiti di lubrificazione a bagno d'olio del cuscinetto, probabile danneggiamento meccanico della turbina.

I dettagli non sono ancora noti e le mie sono solo deduzioni razionali: **corto circuito di qualche spira**, probabile malfunzionamento del cuscinetto fermo da tempo, disallineamento del rotore e dell'albero, problematiche gravi ai cuscinetti, disallineamento importante e contatto devastante tra rotore e statore con corto circuito sui 17 mila volt.

quando c'è un corto circuito se la corrente aumenta di 1000 volte la forza lo fa di un milione e a ciò si aggiungono gli effetti di riscaldamento. Ne conseguono l'incendio e l'esplosione della macchina come si vede bene dalla immagine che mostra ciò che è rimasto dell'alternatore.

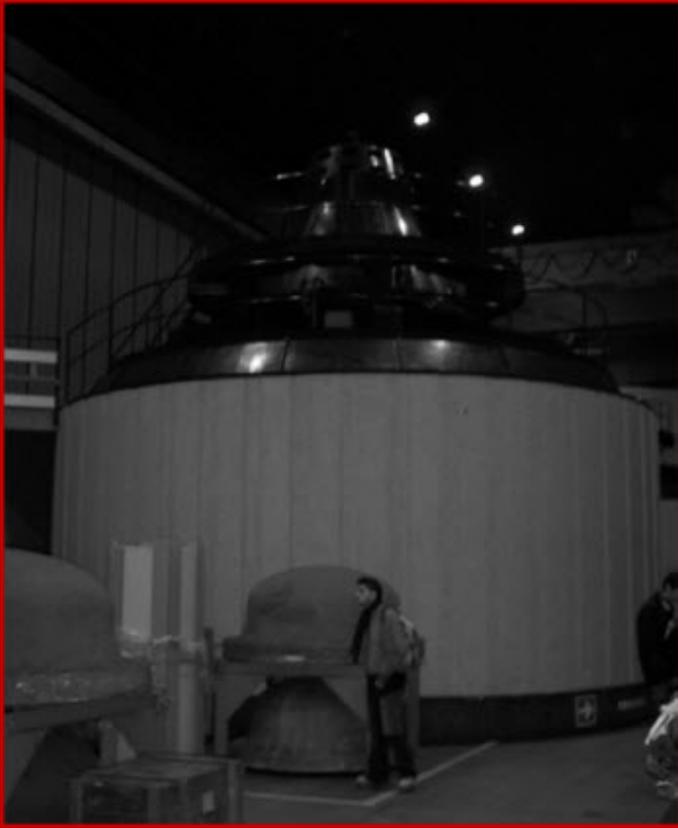
il cuscinetto che regge il peso
posto nella parte sommitale
dell'alternatore

Per ragionare meglio su quanto è probabilmente accaduto è bene fornire qualche dato quantitativo e costruttivo. L'immagine qui a lato ci mostra un alternatore verticale della stessa potenza di quello di Bargi. La presenza di personale lavoro ci consente di stimare le dimensioni. Nella parte alta, quella specie di cupola ospita il cuscinetto che scarica sullo statore tutto il peso dell'albero.

Il cuscinetto lubrificato con olio sotto pressione sta sopra l'alternatore e regge tutto il peso dell'albero e del rotore scaricando tale peso sullo statore. L'albero del rotore nella parte inferiore, attraverso un giunto, è collegato all'albero della turbina da cui riceve la energia meccanica.

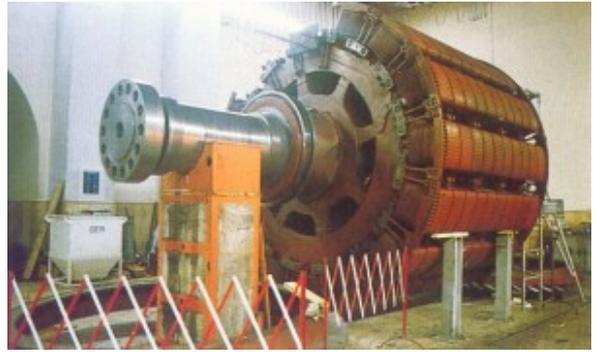
▪ rotore con in primo piano il giuntolato turbina

un **rotore** (o induttore) costituito da un grande cilindro di ferro entro cui sono disposte spire di rame tra loro ravvicinate sino a determinare un avvolgimento (solenoidale). Alle due estremità di questo solenoide, quando viene percorso da una corrente elettrica continua, si creano due poli magnetici N-S. Se se ne mette un altro a 90° si crea una macchina a 4 poli. Se se ne mettono altri due a 45° si crea una macchina a 8 poli come quella di Bargi.

Il rotore è la parte critica dell'alternatore. I conduttori sono cavi e vengono raffreddati con aria forzata, ma la vera criticità sta nel fatto che sono vicini e possono venire facilmente a contatto (deformazioni termiche, effetti centrifughi) producendo dei piccoli corto circuiti asimmetrici che, oltre al danno elettrico, producono un danno importante sull'albero e sul cuscinetto perché
